château en vue !

Le suivi des travaux

Sur le 1er étage du logis seigneurial

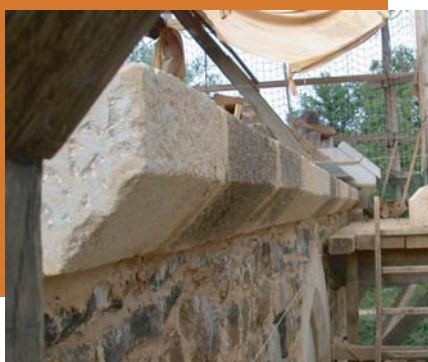
pierres de corniche

Côté chambre : Les travaux de ce mois d'août ont porté principalement sur l'élévation du mur pignon (à l'Est) afin d'assurer la hauteur nécessaire à la mise en place des fermes de charpente. Les premières pierres de corniche ont été maçonnées en surplomb de la façade sud. Les premiers chaperons en calcaire de la rive de toit ont été posés.

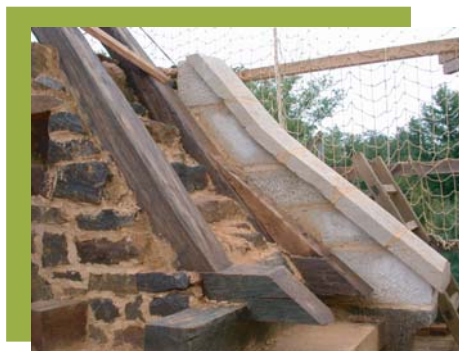
chaperons de la rive de toit

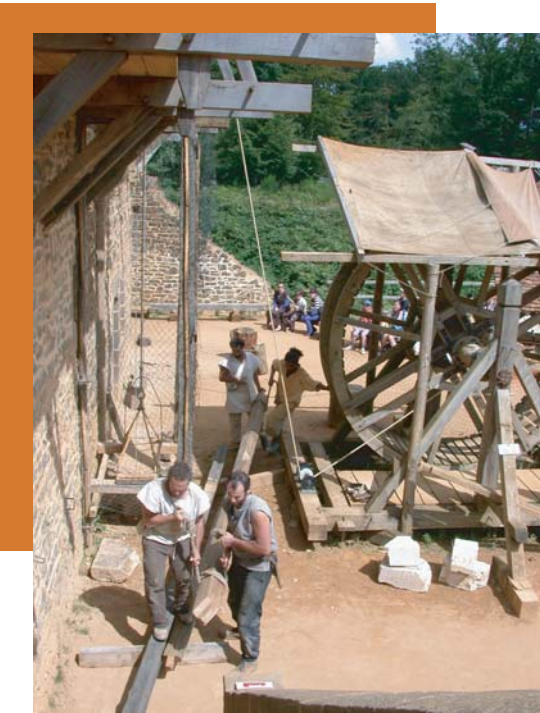
Transport d'un chevron par le grand degré (grand escalier extérieur)

Les éléments séparés : chevrons, entrails, faux-entrails ont été montés par le grand degré au niveau du plancher de la *aula*.

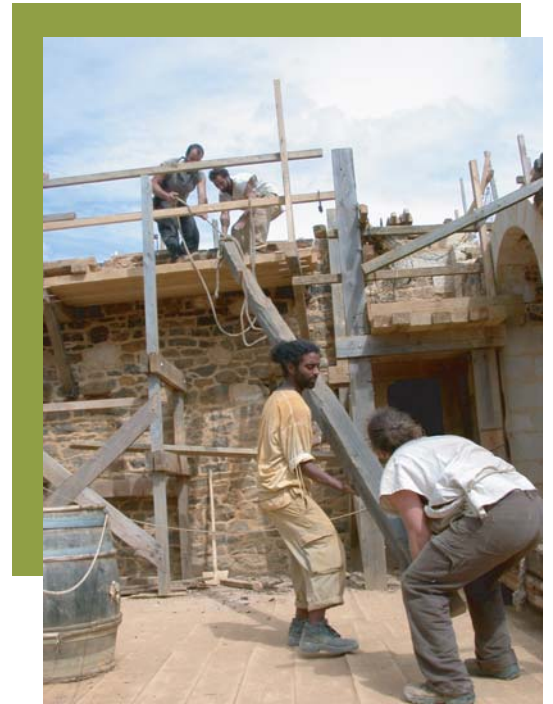
Le chevron est hissé au dessus de la chambre

Puis ils ont été hissés au dessus de la chambre.

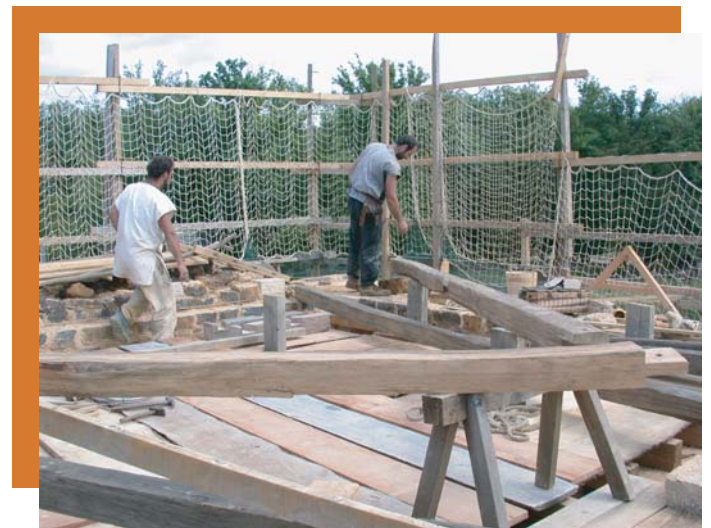
Les éléments de la charpente sont assemblés avant d'être levés à la verticale

Une fois tous les éléments parvenus sur le plancher provisoire de la chambre, les charpentiers ont assemblé les fermes.

Ces deux fermes espacées d'environ 50 cm d'axe en axe, vont être noyées dans les maçonneries du mur pignon (côté Est) du logis afin de solidariser l'ensemble.

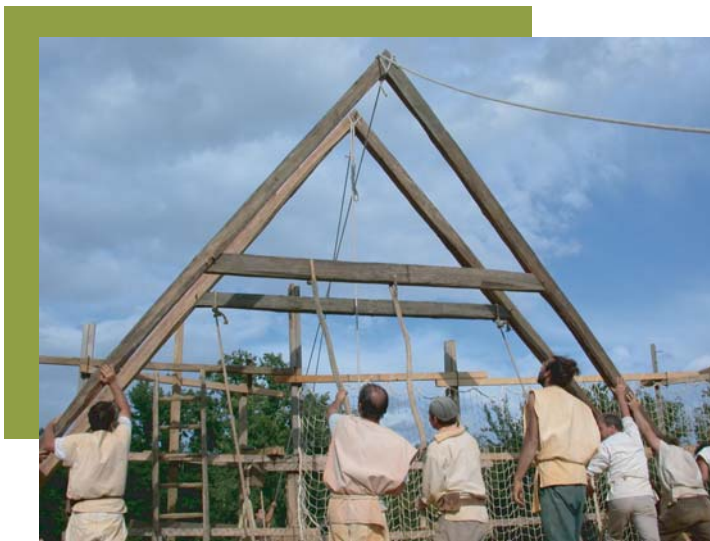
La 2^{ème} ferme est levée

Le triangle des fermes permet de guider les maçons dans l'élévation du mur pignon.

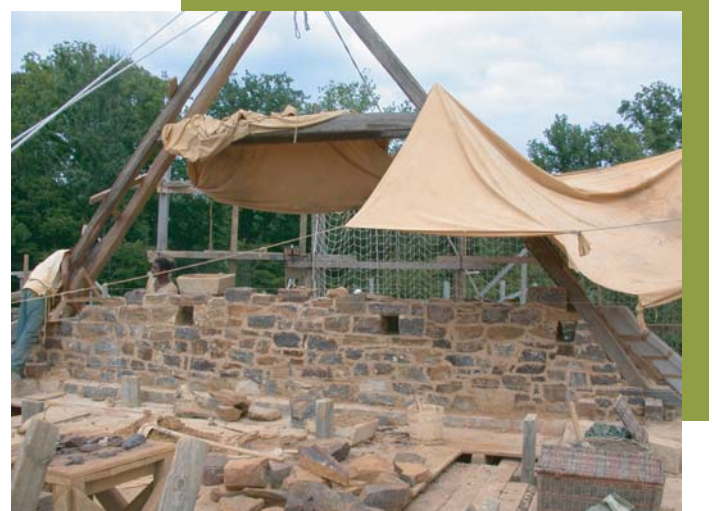
Maçonnerie du mur pignon (les trous apparents dans la maçonnerie sont des trous de boulins qui permettront d'ancrer les échafaudages)
