château en vue !

Le suivi des travaux

Sur le 1er étage du logis seigneurial

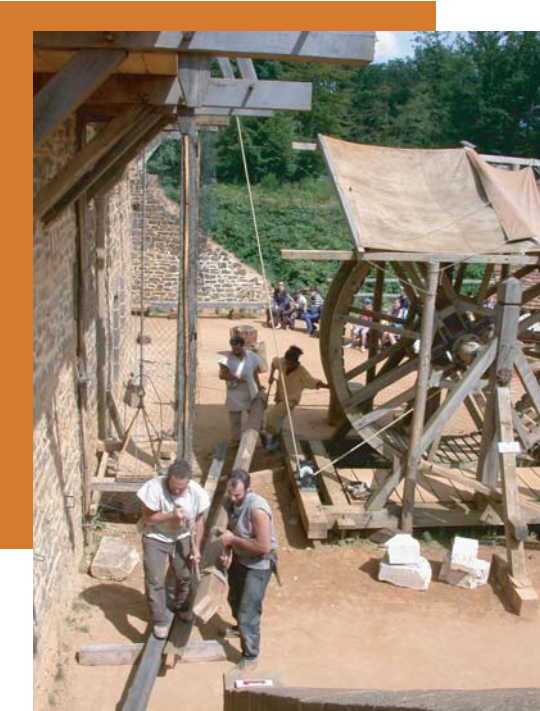
Transport d'un chevron par le grand degré (grand escalier extérieur)

Les éléments séparés : chevrons, entrails, faux-entrails ont été montés par le grand degré au niveau du plancher de la *aula*.

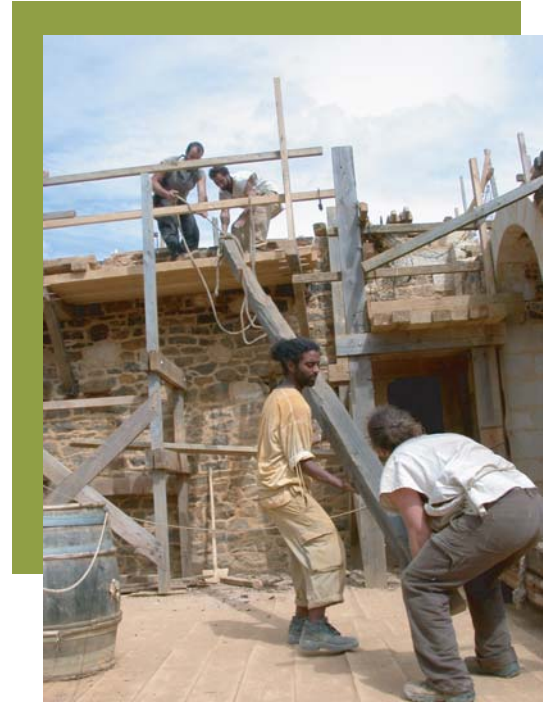
Le chevron est hissé au dessus de la chambre

Puis ils ont été hissés au dessus de la chambre.

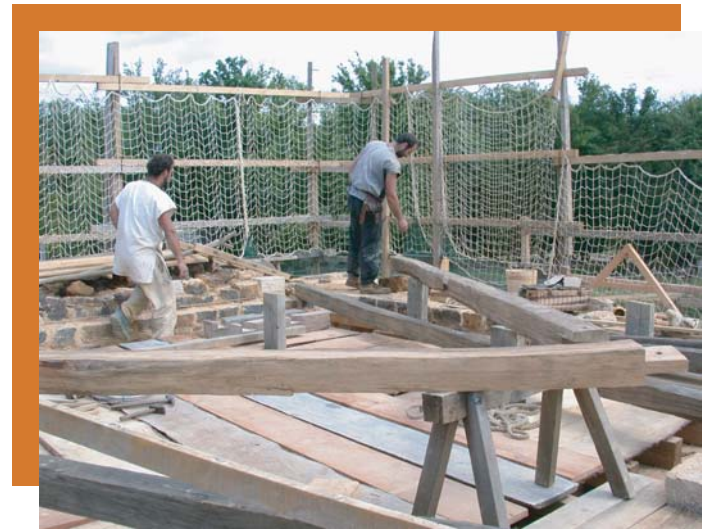
Les éléments de la charpente sont assemblés avant d'être levés à la verticale

Une fois tous les éléments parvenus sur le plancher provisoire de la chambre, les charpentiers ont assemblé les fermes.

Ces deux fermes espacées d'environ 50 cm d'axe en axe, vont être noyées dans les maçonneries du mur pignon (côté Est) du logis afin de solidariser l'ensemble.

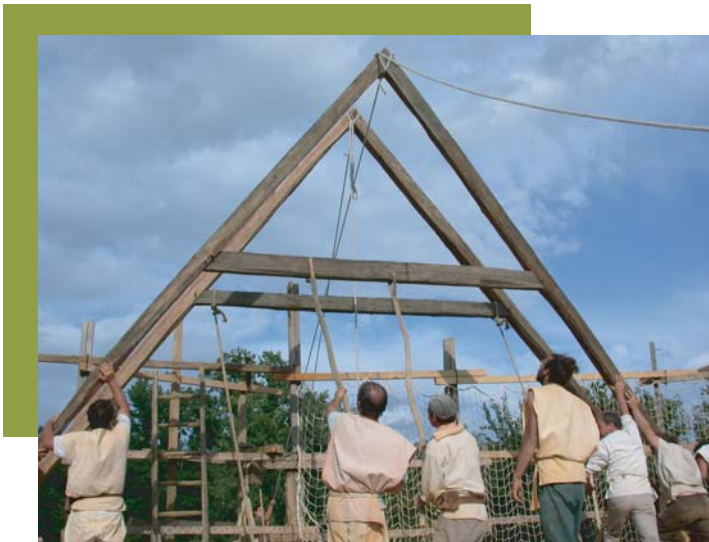
La 2^{ème} ferme est levée

Le triangle des fermes permet de guider les maçons dans l'élévation du mur pignon.

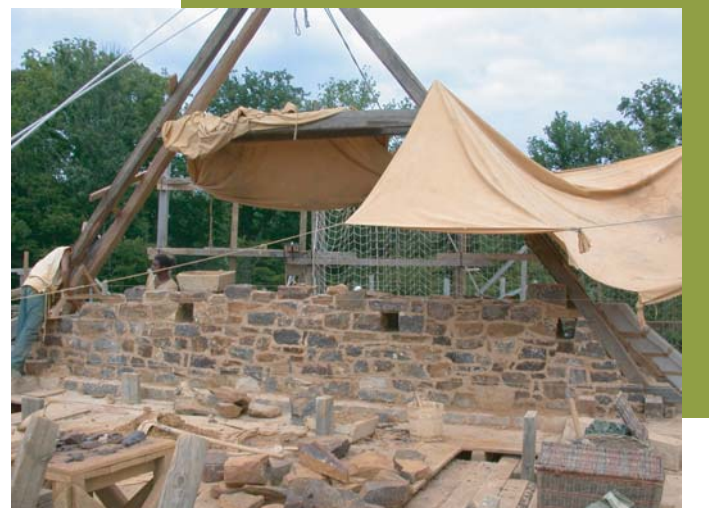
Maçonnerie du mur pignon (les trous apparents dans la maçonnerie sont des trous de boulins qui permettront d'ancrer les échafaudages)
