château en vue !

Le détail des travaux réalisés

Ce début de saison 2008 est marqué par le nombre important des postes ouverts en même temps sur la tour maîtresse et le premier étage du logis seigneurial.

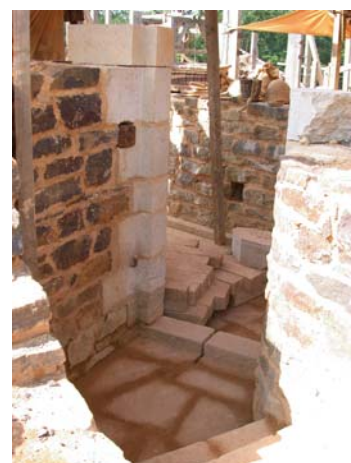
palier donnant accès au chemin de ronde

- * Implantation du palier donnant accès au 2^{ème} niveau de l'escalier rampant (vers le 2^{ème} étage de la tour).
- * Maçonnerie du couloir et de la porte de la tour maîtresse (porte donnant accès au chemin de ronde vers la courtine nord ; photo 4 sur page suivante)

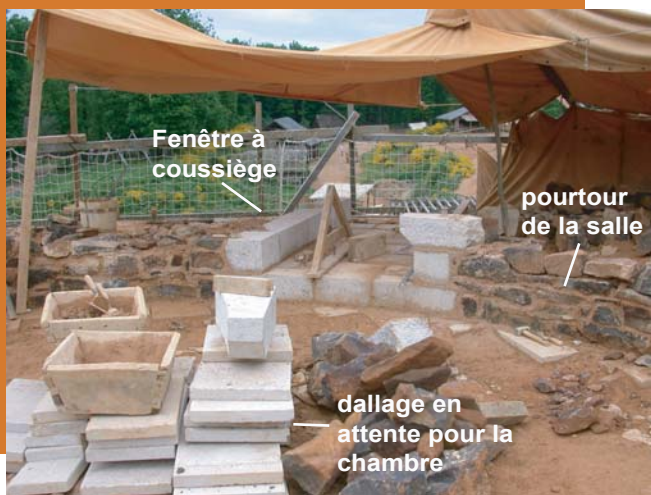
intérieur de la chambre dans la tour maîtresse.

- * Elévation du pourtour de la salle sur une 1^{ère} moitié de cercle.
- * Réalisation du palier de l'escalier rampant (escalier menant du rez-de-chaussée de la TM au 1^{er} étage). Cet escalier donne accès à la chambre seigneuriale et à la latrine.

- * Début de la fenêtre avec maçonnerie des deux coussièges. Cette fenêtre est identique à celles de la *aula*, si ce n'est que son embrasure (= profondeur) est beaucoup plus importante.

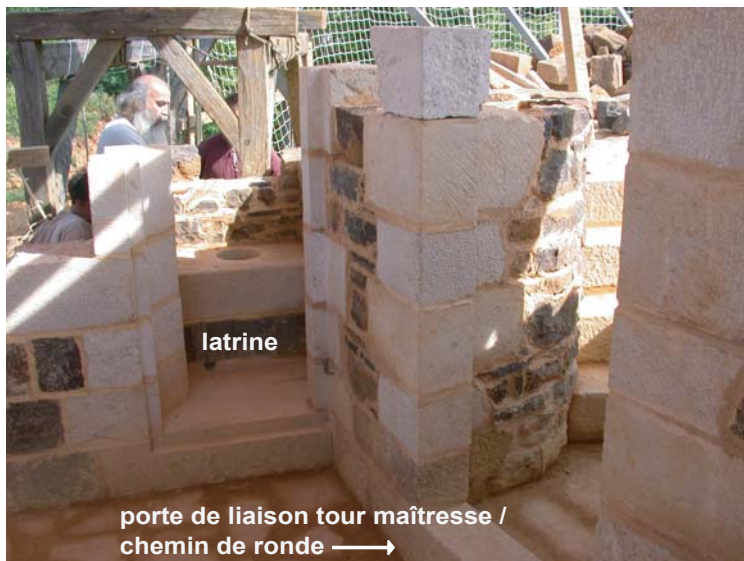
latrine

porte de liaison tour maîtresse /
chemin de ronde →

- * Maçonnerie d'une partie du chemin de ronde (côté logis) jusqu'à la porte d'accès à la *aula*.
- * Pose de la latrine. Il s'agit du même type de latrine que celle de la chambre si ce n'est que son encorbellement repose sur 3 corbeaux au lieu de 2 corbeaux pour l'autre latrine.

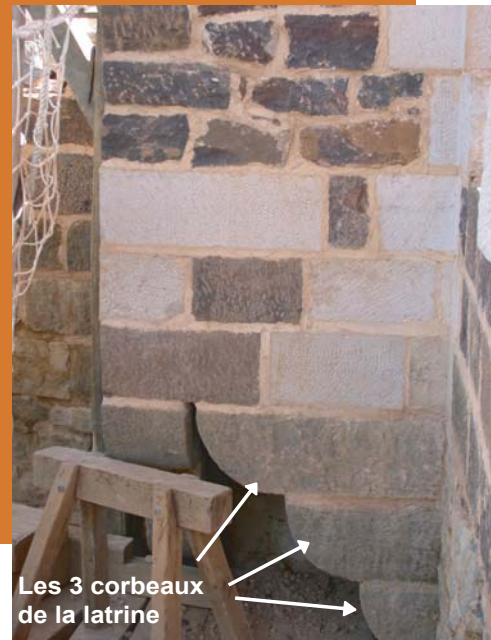
Les 3 corbeaux
de la latrine

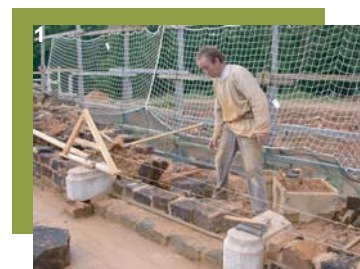
1^{ères} pierres de la cheminée

- * Élévation du mur de refend à son niveau définitif (mur de séparation entre la *aula* et la chambre)
- * Réalisation de la cheminée adossée au mur de refend.

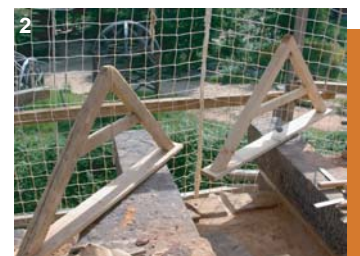
corbeaux de la latrine (tour maîtresse)

- * Maçonnerie des deux corbeaux de la latrine, côté village. Cette latrine est composée d'une logette en encorbellement (cf photo 2 sur page suivante).

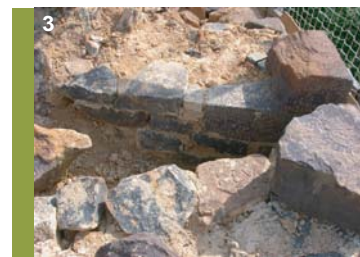
implantation de la 1^{ère} archère

- * Implantation de la 1^{ère} archère (face à la cour ; cf photo 3 sur page suivante)

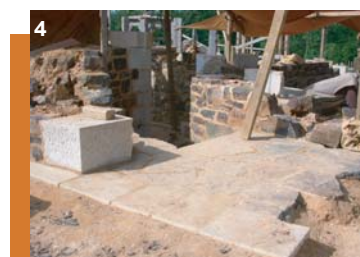
Palier vers le chemin de ronde
