# château en vue !

## Le suivi des travaux

### Sur la tour maîtresse - La voûte d'ogives de la chambre seigneuriale

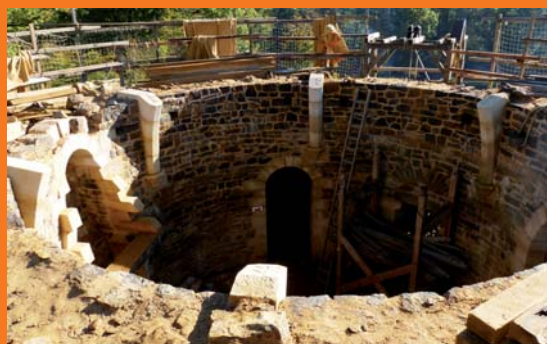
Vue de la chambre seigneuriale après le démontage des premiers échafaudages. On aperçoit à gauche la hotte de la cheminée en cours de maçonnerie et le démarrage des nervures de la voûte avec les culots et les sommiers.

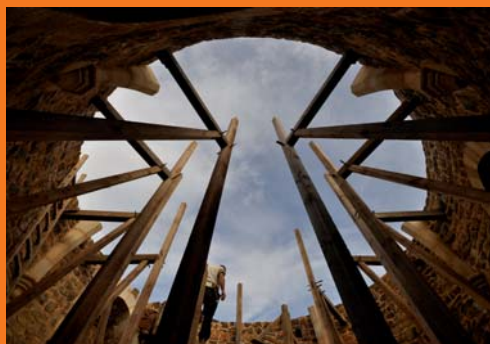
Vue de la chambre par le dessous pendant le montage du cintre en bois. Celui-ci va soutenir les nervures de la voûte durant la construction. De grandes écoperoches forment les "pieds" du cintre et reposent au sol ; des jambes de force sont ancrées dans les murs pour assurer la stabilisation.

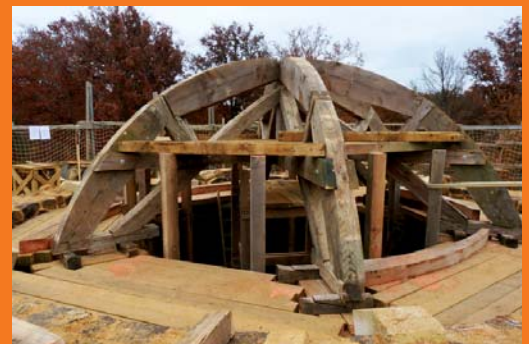
Le cintre est installé au-dessus de la salle. Ce cintre a déjà été utilisé en 2005 pour réaliser la voûte d'ogives du rez-de-chaussée de la tour maîtresse. La chambre étant plus grande que la salle du dessous, le cintre a dû être modifié et adapté aux nouvelles dimensions.

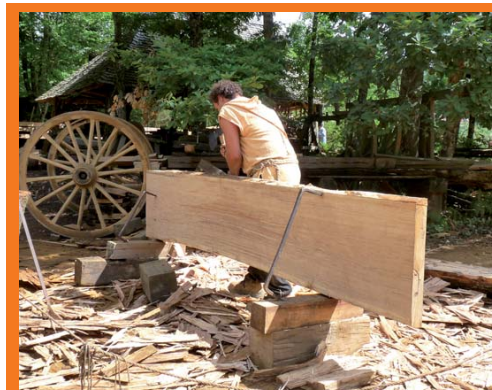
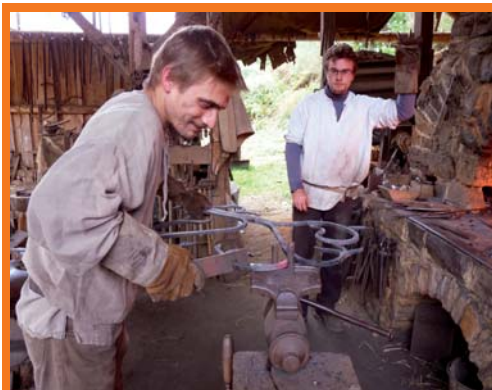
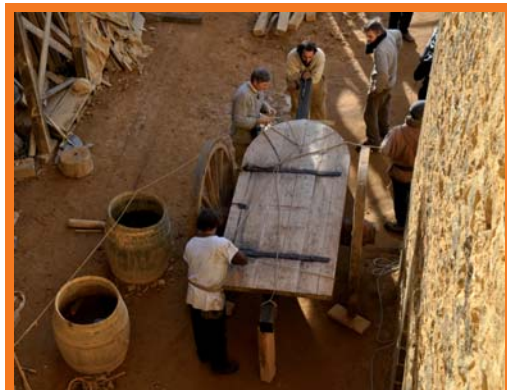
Le principe du "bois fendu" consiste à tailler le bois à la doloire dans le sens naturel des lignes du bois ; à la différence du sciage qui coupe les fibres du bois et qui fragilise la future réalisation.

La porte est composée de 5 panneaux de chêne assemblés entre eux par des clefs\*. La porte est transportée dans la cour du château pour y être ajustée et fixée sur les gonds.

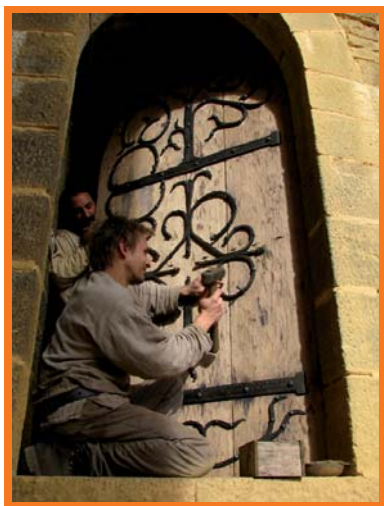
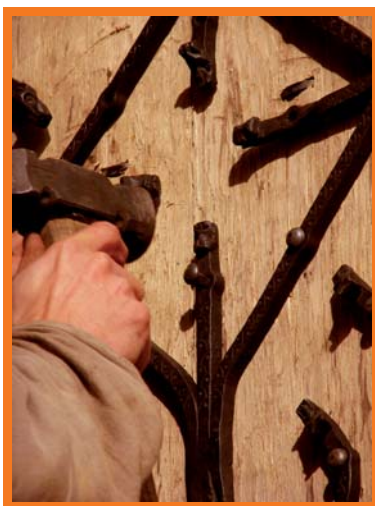
Les charpentiers ajustent la porte en la retaillant si nécessaire. Les forgerons fixent ensuite les ferronneries.

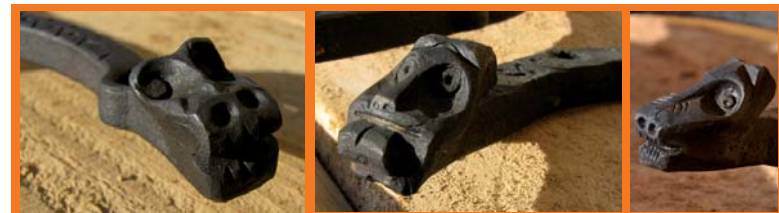
Chaque extrémité est composée de petites "têtes" d'animaux imaginaires. Chaque tête est différente et l'on en compte 20 sur la porte !!!
